# HİDROLİK VE YAĞLAMA YAĞLARINDA KİRLİLİĞİN ÖNEMİ

**İbrahim H. ÇAĞLAYAN**  
**Remzi KURT**  
**Yusuf ÖZKÜRKÇÜ**

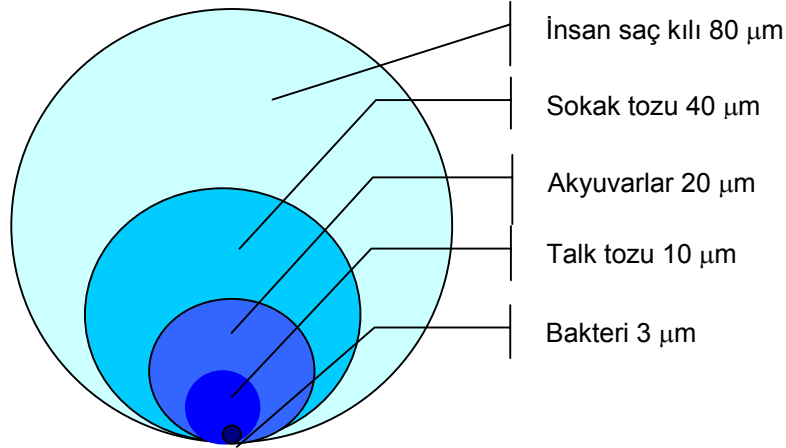
Yağ kirlilik partikülleri, işletme ortamında bulunabilecek kimyasal tozları, çevre tozları olabileceği gibi yağın kullanıldığı sistemin aşınmasından kaynaklanan partiküller de olabilir. Yağda kirlilik denilince 0.5 µm ile 100 µm arasında partiküller kastedilmektedir. Ancak, genel uygulamada kullanılan çerçeve 2 ila 50 µm arasındaki partiküllerdir.

Karşılaştırma amacıyla şu büyüklükler kullanılabilir:

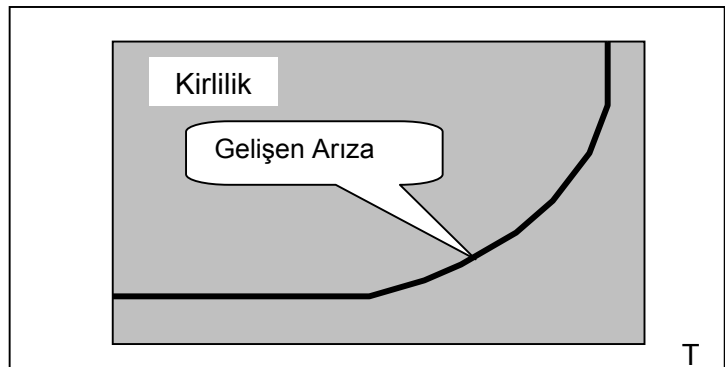
- ❖ Yağın bozulması,
- ❖ Rulman arızası,
- ❖ Dişli kutusu arızası,
- ❖ Pompa arızası,
- ❖ Korozyon,
- ❖ Piston ve silindir arızaları,
- ❖ Motor arızaları

Hepsi yağa kirlilik salarlar. Gelişmekte olan arızalar kirlilik ölçümü yapılırsa problem büyümeden yakalanabilir.

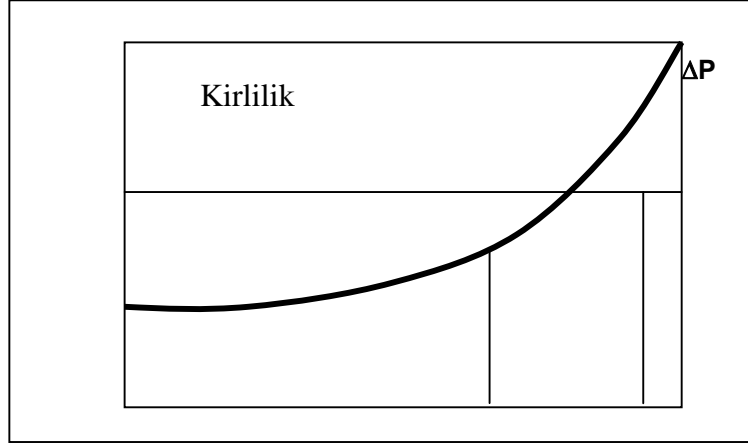
Filtre kirlilik indikatörleri basınç farklılığına bağlı olarak çalışır; oysa, doğrusu filtrenin kirlendiğinde değiştirilmesidir.

Kirlilik seviyesinin ölçülmesi buna imkan verir.

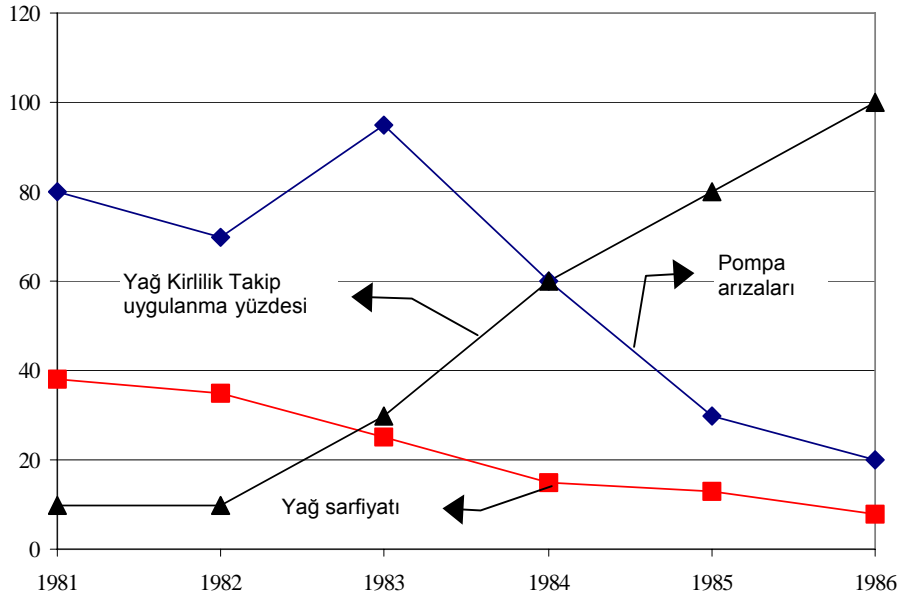
Bu dünyanın en büyük demir çelik işletmelerinden biri olan bu işletmede yapılan 5 yıllık bir çalışmada, 170 adet hidrolik pompada kirlilik ölçümü ve takibi yapıldı. Bu çalışmalarla yağ kirliliği sadece %25 azaltıldı. Sonuç: pompaların ömrü 6 kat uzadı, pompa yenileme %90 azaldı, yağ sarfiyatı 1/4'e düştü.
